# Sanierung und Ertüchtigung der Stauanlage Kibling

Der vorliegende Beitrag befasst sich mit der Konzeption, Planung und Realisierung der Ertüchtigung und Sanierung der Stauanlage Kibling sowie deren Steuerung. Dabei werden Fragen der normkonformen Auslegung der Stauanlage zur Hochwasserableitung, der Grundsanierung einer alten Bausubstanz mittels Betoninjektionen und zusätzliche zeitgemäße Kollsicherungsmaßnahmen beschrieben. Besonderes Augenmerk liegt dabei auch auf wasserbaulichen und bautechnischen Fragestellungen im Zusammenhang mit einer allgegenwärtigen Hochwassergefahr während der Sanierung.

Felix Eberl, Christoph Mexis, Peter Muckenthaler und Theodor Strobl

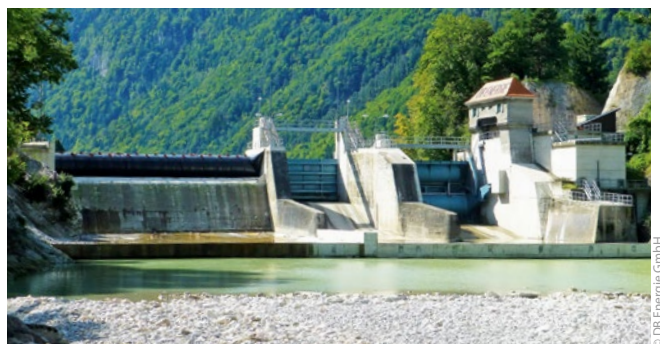
**Bild 1:** Absperrbauwerk Kibling nach der umfangreichen Sanierung

Bild 1 zeigt die sanierte Stauanlage Kibling 2017 mit Blick vom Unterwasser.

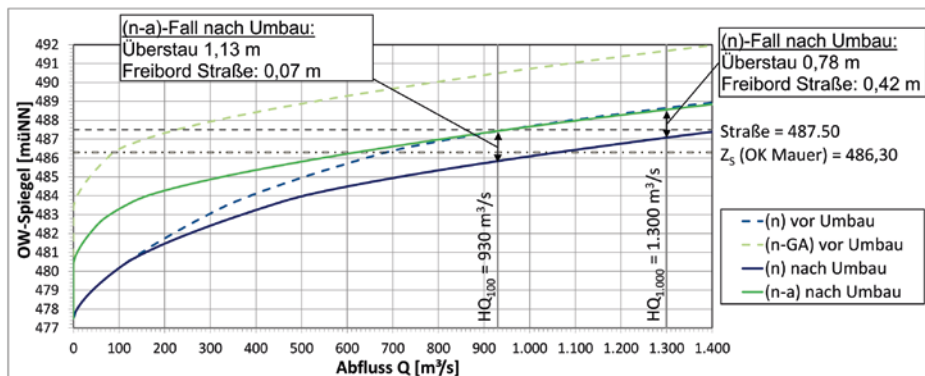
nen (n-1)-Regel, wonach der leistungsfähigste Verschluss nicht angesetzt werden darf, eine Überströmung des Absperrbauwerkes um ca. 4 m. Beim  $BHQ_2$  reduziert sich die Überflutung des Absperrbauwerkes auf 3 m. Dies bedeutet aber immer noch eine Überflutung der nahen Bundesstraße um ca. 2 m. Das Ziel war die Stauanlage soweit zu ertüchtigen, dass auch bei den Bemessungsabflüssen  $BHQ_1$  und  $BHQ_2$  ein Freibord von wenigen Dezimetern bei der an der Sperre vorbeiführenden Bundesstraße verbleibt (**Bild 2**).

Bild 2: Hydraulische Leistungsfähigkeit Sperre Kibling

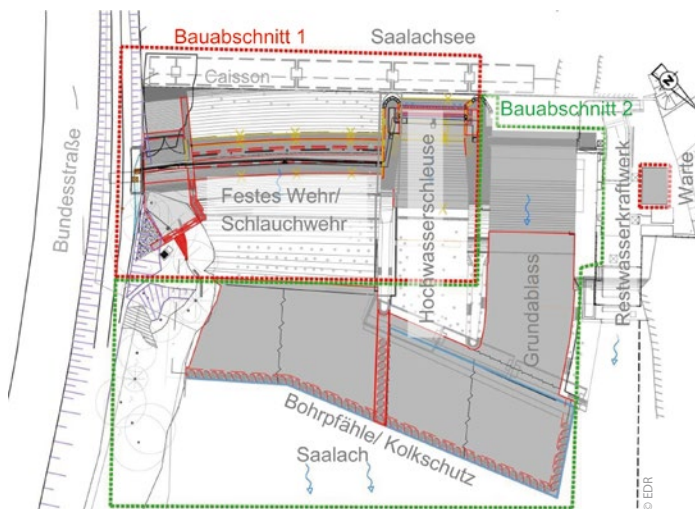
Die Planung sieht u.a. die Steigerung der Abflussleistung, die Sanierung der Bausubstanz durch Betoninjektionen, Teilabbrüche für zusätzliche (Schlauch) bzw. größere Verschlüsse (neues Rollschütz), den Austausch der bisherigen Walze durch ein Drucksegment mit Aufsatzklappe, eine unterwasserseitige Kolk-sicherung und eine neue Betriebs-warte sowie Regelung vor (Bild 3).

Bild 3: Bereiche der Stauanlage mit Bauabschnitten in der Übersicht

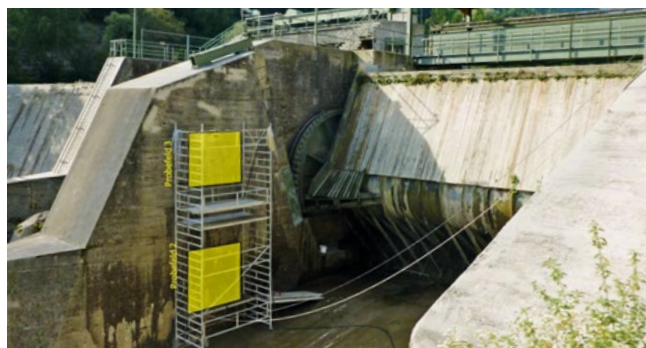
**Bild 4:** Lage der Probefelder (Probefeld 3 oben und Probefeld 2 unten) im Pfeiler

Um eine größere Sicherheit bezüglich der Verpressmengen und des Konzepts für die Bauwerksertüchtigung mittels Betoninjektionen zu erhalten, wurden in der Planung drei Probeflächen ausgeschrieben, von denen zwei ausgeführt wurden. In **Bild 4** sind die Probefelder im Pfeiler zwischen Grundablass und Hochwasserschleuse dargestellt.

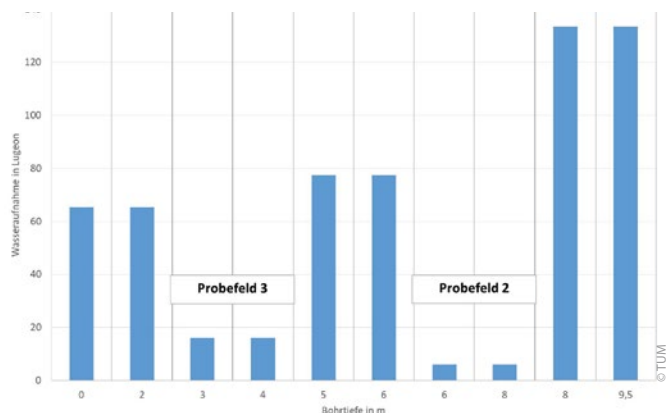
Zur Klärung der Frage nach Neu-bau oder Sanierung der Gewichtsstauwand spielten der Zustand, die Betriebsbedingungen und auch der Denkmalschutz eine wichtige Rolle. Bei der Stauanlage Kibling hatte sich der Bauherr entschlossen, die Anlage weitgehend zu erhalten. Erste Untersuchungen der Betonsubstanz ergaben eine hohe Porosität, Wasserdurchtritte vom Oberwasser und Fragen nach der Festigkeit des Betons für die notwendige Tragfähigkeitsberechnung. Kernbohrungen zeigten bereichsweise, dass die Kieskörner keine Kornbindung mehr hatten. Offensichtlich war im Bestand über die Zeit ein Großteil des Bindemittels ausgetragen worden. Nun war ein

**Bild 5:** Ergebnis der Durchlässigkeitsversuche im Bereich der Probefelder

Umfangreiche Wasserabpressversuche und die Entnahme von Bohrkernen zur Überprüfung der Druckfestigkeit sollten die Eignung des Betons in den sanierten Bereichen der Probefelder für die Standsicherheitsbetrachtung erbringen. Der maximale Druck betrug bei den Durchlässigkeitsversuchen 1,5 bar. **Bild 5** zeigt die Ergebnisse der Durchlässigkeitsversuche in einer senkrechten Bohrung in der Mitte der Probefelder im Abstand von 1 m von der Außenkante des Betons, wobei die Druckstufe von 1,5 bar auf 10 bar – entsprechend den Lugeonwerten – umgerechnet wurde.

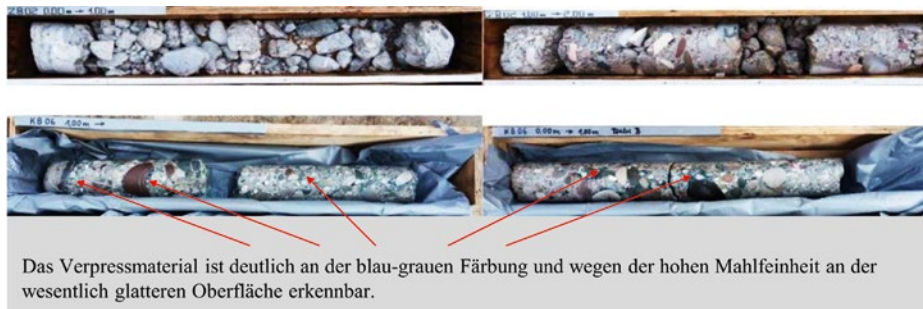
Die Qualität des injizierten Betons wird aus **Bild 6** deutlich. Die erforderliche Betonfestigkeitsklasse von C 12/15 wurde durch die Injektionen erreicht.

**Bild 6:** Bohrkerne vor (oben) und nach den Injektionen (unten)

- Zum anderen die Vergütung der Bereiche, in denen die zum Teil veränderten Auflagerlasten eingeleitet werden, d. h. zur Verbesserung der Tragfähigkeit (ggf. Druckfestigkeit, Schubtragfähigkeit). Die Vergütung erhöht die Dichtigkeit und die Reibung in den Trennfugen, verbessert das Verbundverhalten der Bohranker sowie die Stabilität des Bestands auch für den nachfolgenden Teilabbruch (**Bild 6**).

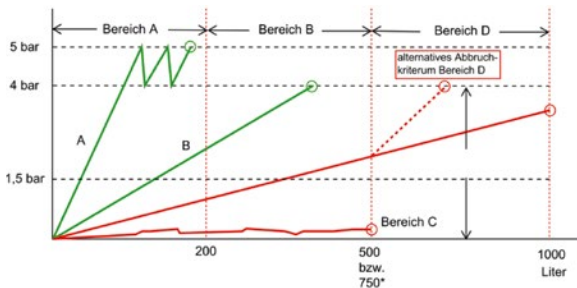
**Bild 7:** Volumen-Druck-Diagramm aus der Injektionsanweisung, Injektionsausführung

Als Grundlage für die Betoninjektionen wurde eine Injektionsanweisung erstellt, die während der Bauausführung laufend an die Gegebenheiten angepasst wurde. Darin enthalten sind wesentliche Grundlagen, wie die Förderrate, der Wasser-Bindemittel-Wert sowie Abbruchkriterien, wie der jeweilige Verpressdruck und das injizierte Volumen je Bohrung (**Bild 7**).

Es wurde in den Horizontalbohrungen zunächst mit einer Förderrate von 2,0 l/min im Bohrloch verpresst. Die Förderrate konnte aufgrund der guten Erfahrungen während der Arbeiten auf 2,5 l/min und schließlich auf 3,0 l/min gesteigert werden. Der Wasser/Bindemittel-Wert betrug für alle Injektionen 2,0. Bei den untersten Passen der Vertikalbohrungen wurde er auf 1,5 angepasst, um zu verhindern, dass zu viel Suspension in den Untergrund entweicht. Bei Erreichen des Injektionsvolumens von 1 000 Litern pro Bohrmeter wurde die Injektion beendet, bei ausbleibendem Druckaufbau bereits bei 500 Litern. Bei 4 bar Druck und mehr als 200 Liter je Bohrmeter wurde die Injektion ebenfalls abgebrochen. Im Bereich unter 200 Liter war der Grenzdruck 5 bar, anschließend wurde der Druck 3-mal zwischen 4 und 5 bar alterniert (**Bild 7**).

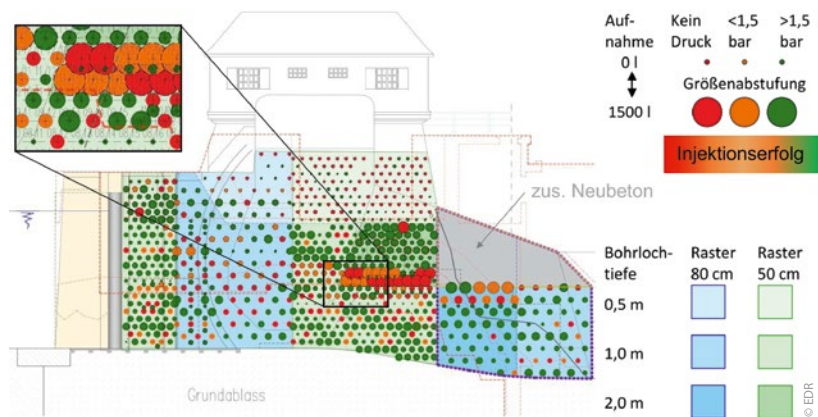
Der Injektionsfortschritt wurde bei der Maßnahme laufend verfolgt und ausgewertet. So konnte die Prognose für die Bauzeit und das Verpressvolumen fortlaufend angepasst werden. Die Kosten und Termine wurden überwacht. Die Darstellung der Injektionsergebnisse ist in **Bild 8** beispielhaft dargestellt. Durch die Visualisierung erkennt man sofort Bereiche verschiedener Qualität. In hydrostatisch und statisch belasteten Bereichen (Dichtebene der Verschlüsse und Lasteinleitungsbereiche) wurde zwischen den planmäßigen Injektionen noch gezielt nachverpresst. Außerdem wurden die nachfolgenden Abbruch- und Neubaubereiche optimiert.

Betonuntersuchungen nach Fertigstellung der Verpressarbeiten an der in **Bild 8** dargestellten Pfeilerfläche ergaben, dass im betrachteten Bereich eine Druckfestigkeit >20 N/mm<sup>2</sup> und ein nahezu undurchlässiges Betongefüge erreicht werden konnte. In diesem beispielhaft betrachteten Bereich lag die Aufnahme bei

**Bild 8:** Darstellung der Injektionsergebnisse am Pfeiler A (kontinuierliche Auswertung)

ca. 500 Liter Suspension pro Bohrmeter bei einem Raster von 80 x 80 cm bzw. 50 x 50 cm.
