# Sanierung und Ertüchtigung der Stauanlage Kibling

Der vorliegende Beitrag befasst sich mit der Konzeption, Planung und Realisierung der Ertüchtigung und Sanierung der Stauanlage Kibling sowie deren Steuerung. Dabei werden Fragen der normkonformen Auslegung der Stauanlage zur Hochwasserableitung, der Grundsanierung einer alten Bausubstanz mittels Betoninjektionen und zusätzliche zeitgemäße Kollsicherungsmaßnahmen beschrieben. Besonderes Augenmerk liegt dabei auch auf wasserbaulichen und bautechnischen Fragestellungen im Zusammenhang mit einer allgegenwärtigen Hochwassergefahr während der Sanierung.

Felix Eberl, Christoph Mexis, Peter Muckenthaler und Theodor Strobl

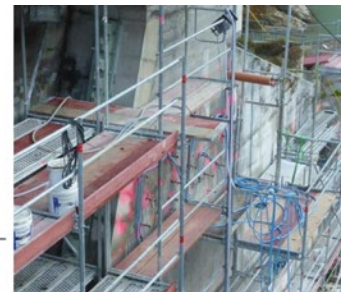
**Bild 7:** Volumen-Druck-Diagramm aus der Injektionsanweisung, Injektionsausführung

Als Grundlage für die Betoninjektionen wurde eine Injektionsanweisung erstellt, die während der Bauausführung laufend an die Gegebenheiten angepasst wurde. Darin enthalten sind wesentliche Grundlagen, wie die Förderrate, der Wasser-Bindemittel-Wert sowie Abbruchkriterien, wie der jeweilige Verpressdruck und das injizierte Volumen je Bohrung (**Bild 7**).

Es wurde in den Horizontalbohrungen zunächst mit einer Förderrate von 2,0 l/min im Bohrloch verpresst. Die Förderrate konnte aufgrund der guten Erfahrungen während der Arbeiten auf 2,5 l/min und schließlich auf 3,0 l/min gesteigert werden. Der Wasser/Bindemittel-Wert betrug für alle Injektionen 2,0. Bei den untersten Passen der Vertikalbohrungen wurde er auf 1,5 angepasst, um zu verhindern, dass zu viel Suspension in den Untergrund entweicht. Bei Erreichen des Injektionsvolumens von 1 000 Litern pro Bohrmeter wurde die Injektion beendet, bei ausbleibendem Druckaufbau bereits bei 500 Litern. Bei 4 bar Druck und mehr als 200 Liter je Bohrmeter wurde die Injektion ebenfalls abgebrochen. Im Bereich unter 200 Liter war der Grenzdruck 5 bar, anschließend wurde der Druck 3-mal zwischen 4 und 5 bar alterniert (**Bild 7**).
